# 「英傑大戦」プリンター印刷トラブルガイド【改訂版2】

店舗スタッフ用  
「英傑大戦」  
プリンター印刷トラブルガイド 【改訂版2】

第2版 2024年2月8日

株式会社セガ

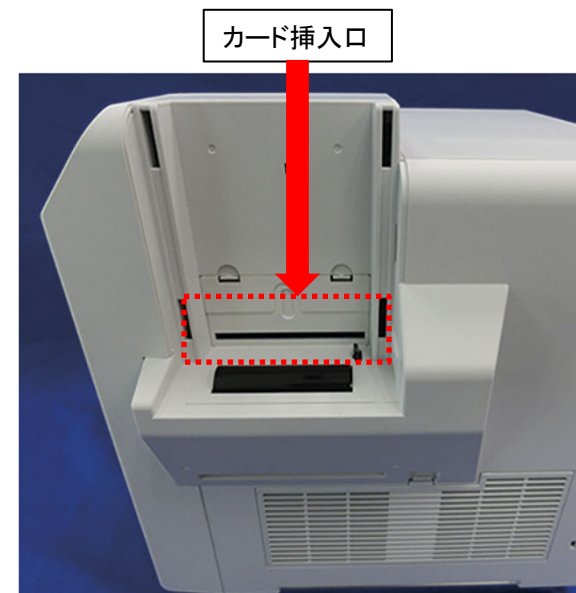
- ・カードがプリンターに挿入されない。
- ・カード挿入口にカードが2枚詰まっている。

→専用カードは紙製のため、新品パックから開封して時間が経ちすぎると、温度・湿度の環境変化でカードが変形してしまう可能性があります。カードパックは、ビニールの梱包をしたまま保管してください。変形によるカード曲がりが大きくなりすぎると、プリンター装填時に詰まりやすくなる可能性があります。

カード挿入口にカードが詰まっている場合は、カードの曲がりによる可能性が高いです。

- ・詰まっているカードを取り除いてください。
- ・カードホッパーにカードを補充する際に曲がったり、くっついていないか確認してください。
- ・本誌P.10「温度・湿度の影響による専用カード曲がり」を確認してください。

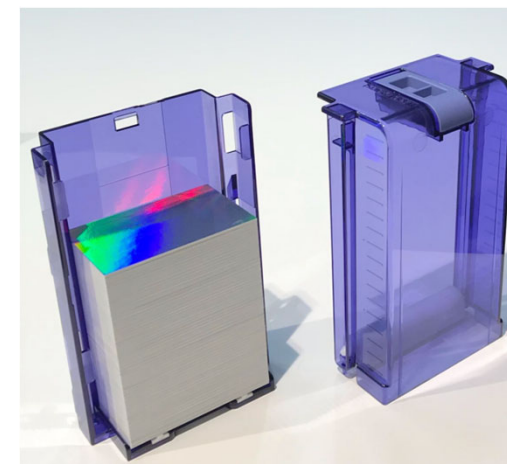
カードがプリンター内部で詰まる。

→専用カードが曲がった状態でも、カード挿入口から入ったカードが、プリンター内部の搬送路途中で詰まってしまう可能性があります。

カードホッパー内のカードが曲がっていた場合は、カード挿入口やプリンター内部で詰まる可能性があります。

- ・詰まっているカードを取り除き、カード搬送路に異物が残っていないか確認してください。
- ・カードホッパー内に残っているカードが曲がっていないか確認して、曲がっていれば新品のカードパックと交換して様子を見てください。
- ・本誌P.10「温度・湿度の影響による専用カード曲がり」を確認してください。

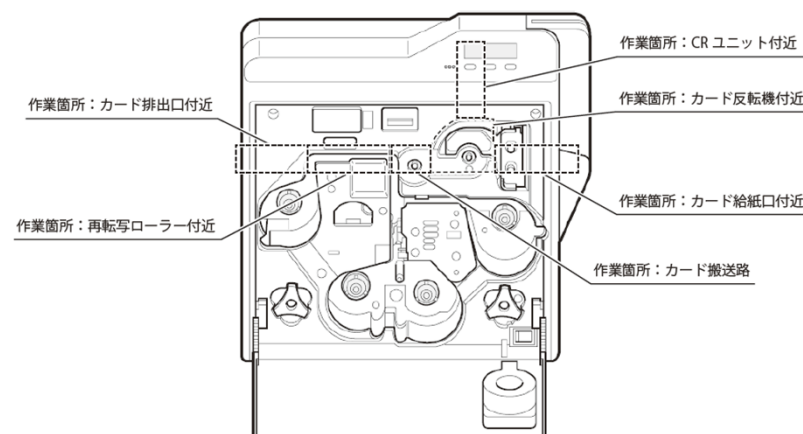
カード詰まりの作業箇所

→カード搬送路に、異物があつてカードが詰まった可能性があります。

※プリンター内部のカード詰まりにおける具体的な対処方法詳細は、[英傑大戦の取扱説明書\(メンテナンス\)P.252～](#)を参照してください。

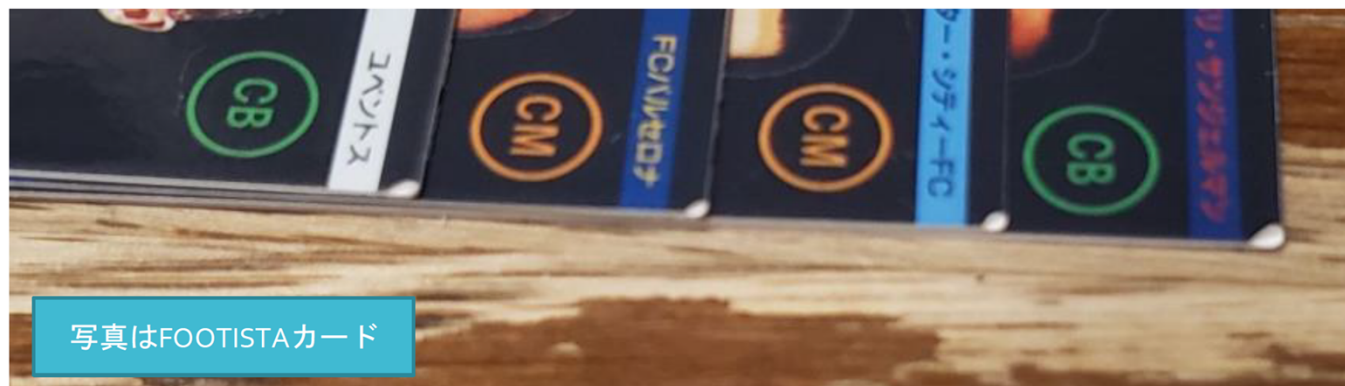
カードの角がめくれている。

→専用カードが曲がった状態でも、カード挿入口からカードが強引に入ってしまい、それによって、搬送路途中でカードの角が擦れてめくれてしまう。

カードホッパー内に残っているカードが曲がっていないか確認して、曲がっていれば新品のカードパックと交換して様子を見てください。

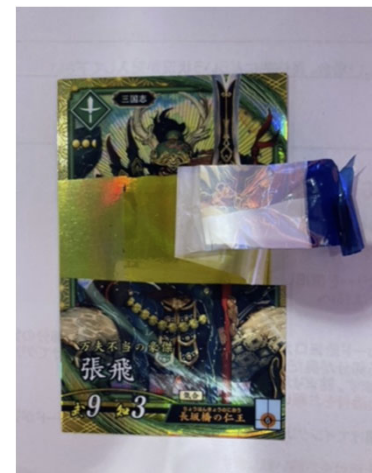
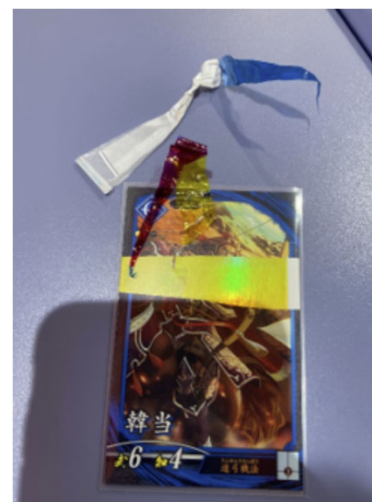
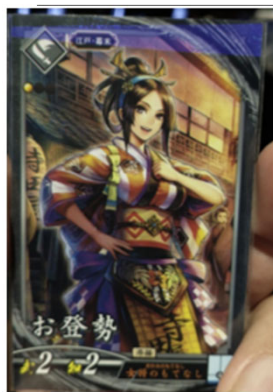
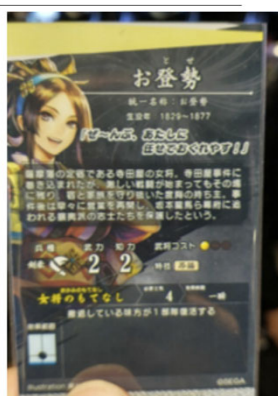
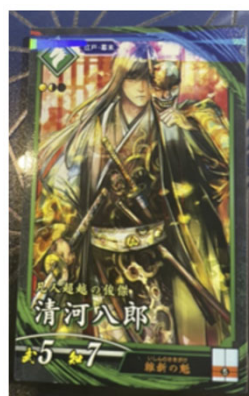
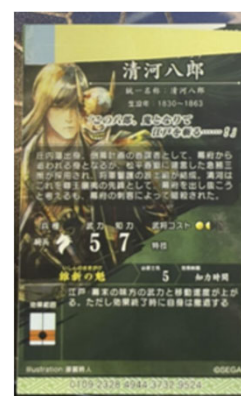
印刷されたカードにインクリボンが貼りついていたり、印刷部分のリボンが剥がれている状態。

- ・FOOTISTA再用品の製造日が古い一部のインクリボン・再転写フィルムに、経年による品質低下が稀に発生している可能性があります。
- ・カード搬送路に異物（ちぎれたリボン片やカード詰まり発生時の残骸など）があった場合に発生する可能性があります。

- ・1、2枚の発生であれば、そのまま様子見をしてください。  
カードにインクリボンが貼りついたものは、お客さまにはAMユーザーサポートで交換対応が出来ることをお伝えください。
- ・連続で発生する場合は、カード搬送路に、異物が無いか確認してください。  
併せてインクリボン・再転写フィルムの装着が正しく行えているかも確認してください。

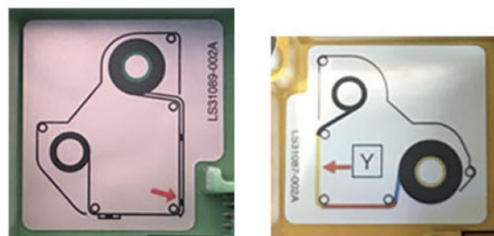
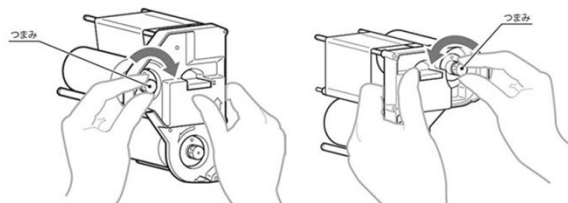
カードの画像が色ごと（黄・赤・青）にずれて印刷されている。

→インクリボンや再転写フィルムのセット時にフィルムがたるんだり、緩んでセットされている可能性があります。

インクリボン・再転写フィルムの装着が正しく行えているか確認してください。

巻き方確認！

リボン、フィルムの巻きだるみは  
“つまみ”を回して取ります。

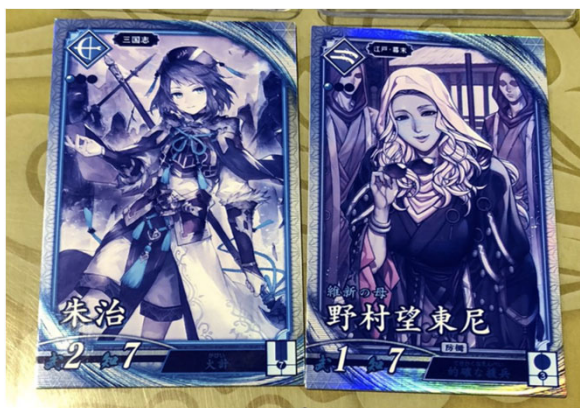
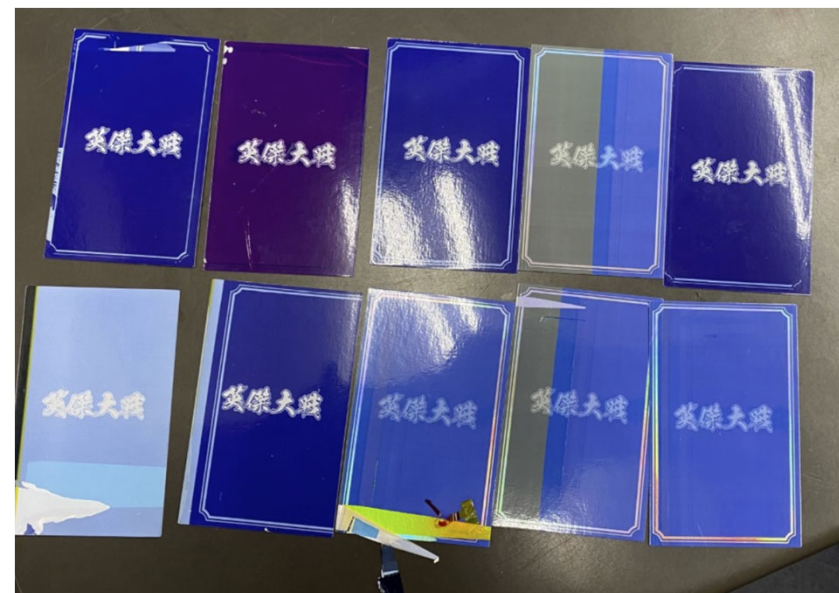
- ・印刷されたカードの画像が青っぽい。
- ・テスト印刷をした場合も青っぽく印刷され、2色の色で分断印刷されてしまう。

・インクリボンセンサーに汚れが付着して正しくインクリボンを検知できていません  
→汚れの程度によって、一時的に正常な印刷結果に戻ったりしますが、そのうちずっと青っぽい印刷結果だけになります。  
またセンサーが正常に動作しないことで、リボン検知ができず誤動作によってリボン貼りつきを併発する恐れもあります。

テスト印刷をすると、青や水色、紫、片面に2色分断などが起こります。併せてリボン貼りつきも併発しやすくなります。

- ・次のページの清掃方法を行ってください。

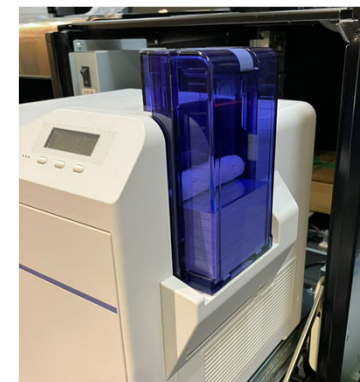
専用カードにおいて、特に乾燥する冬場は、エアコンなどによる湿度の増減が必ず発生するため**カードホッパー内の専用カードが曲がる可能性が上がってしまう**傾向がございます。

カードホッパー内の専用カードが長時間残置されるほど悪影響が出る可能性が上がる

具体的には、1度の補充時に**カードパック1箱の半分だけ補充(約125枚)**して、**残りはジッパー付きビニール袋に入れて保管**します。
