PMG

E1802,E3904発生時の確認

オペレーター様問合せ用確認資料

本資料はPMGでE1802.E3904が発生した際の対策方法をまとめたものです。
大まかな内容は以下です。

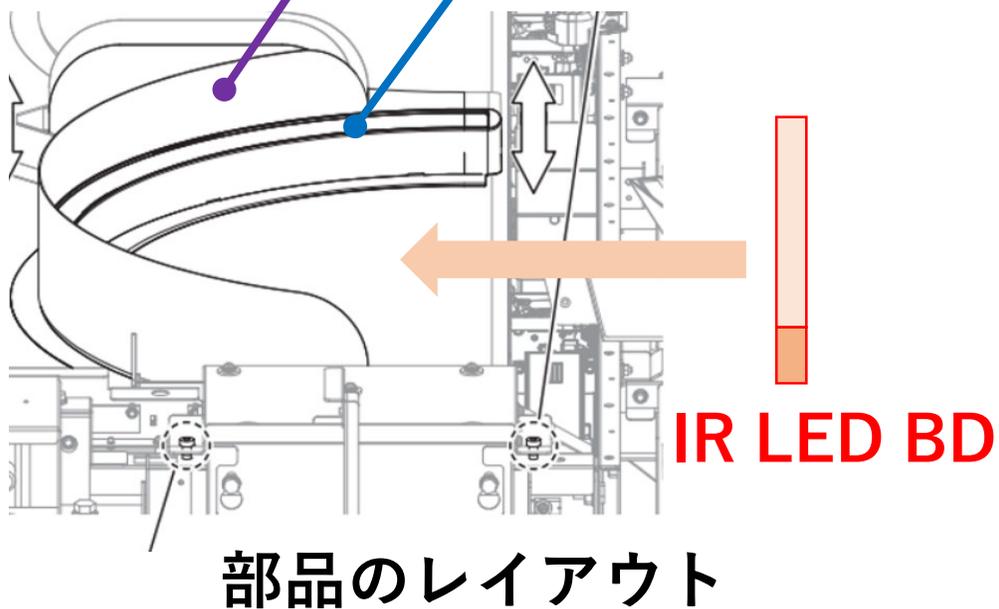
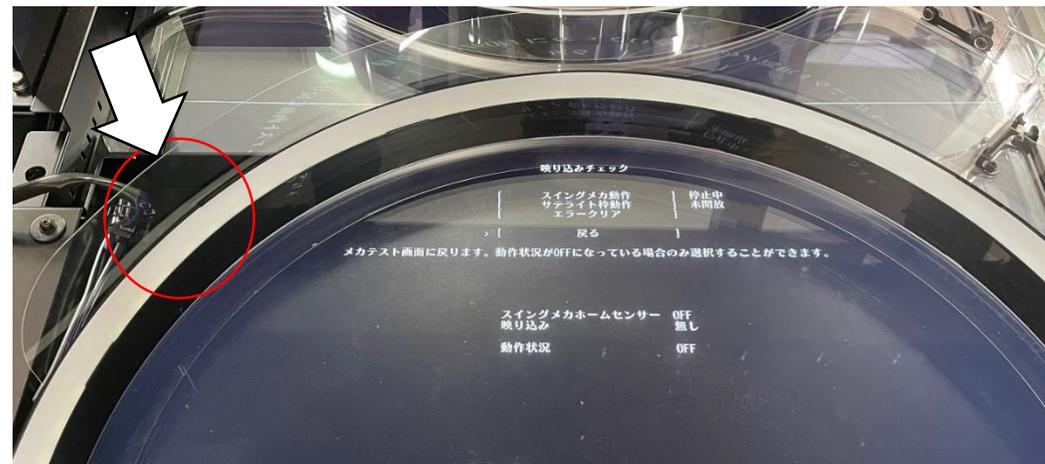
筐体に搭載されているウォールASSYのIR LED BDの光が
サテライト枠シート、ボールガードシートに反射している場合
右図のような映り込みが発生しますので、先にこちらの可能性を排除します。

ボールガードシート

サテライト枠シート

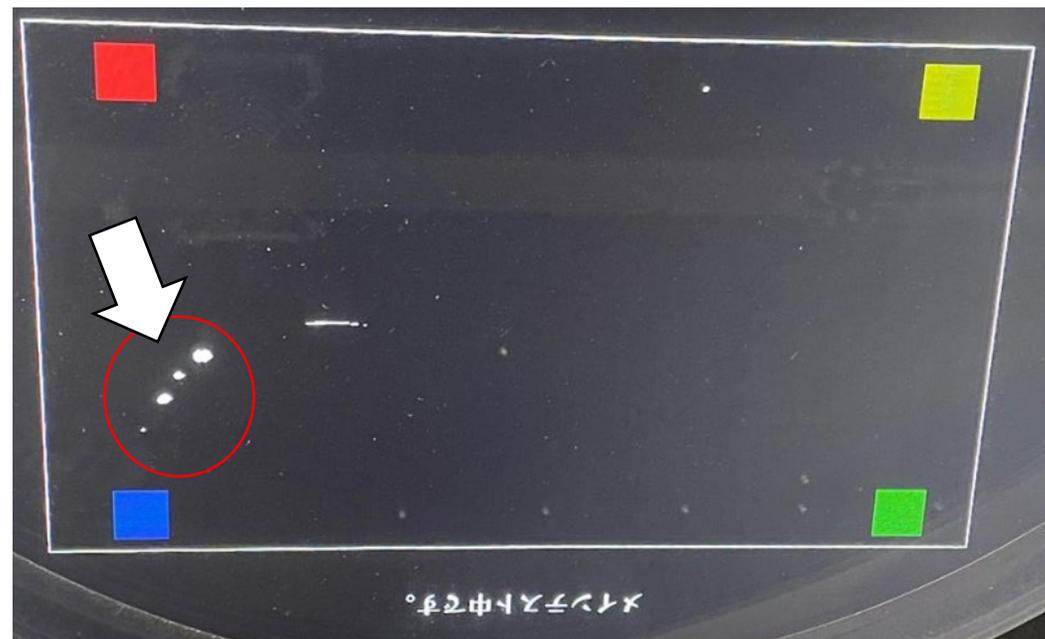
上図の矢印付近で反射させると、
赤外認識画面では以下の様に表示されます。

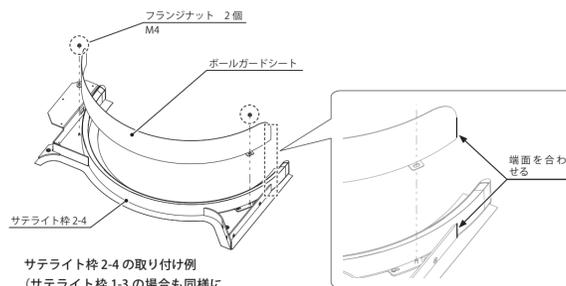
2 ボールガードシート両面の保護シートをはがし、フランジナット各2個でサテライト枠1-3、2-4にボールガードシートを取り付けます。
このとき、片側を端面に合わせ、たるみを取りながらもう一方を固定してください。

2. **ボールガードシート**が正しく取りついているか確認してください。

「ポケモンコロガリーナ 取扱説明書」
420-7705 P57の**手順2**を参照し、実機確認をお願いします。
片側を端面に合わせ、たるみを取りながらもう一方を固定してください。

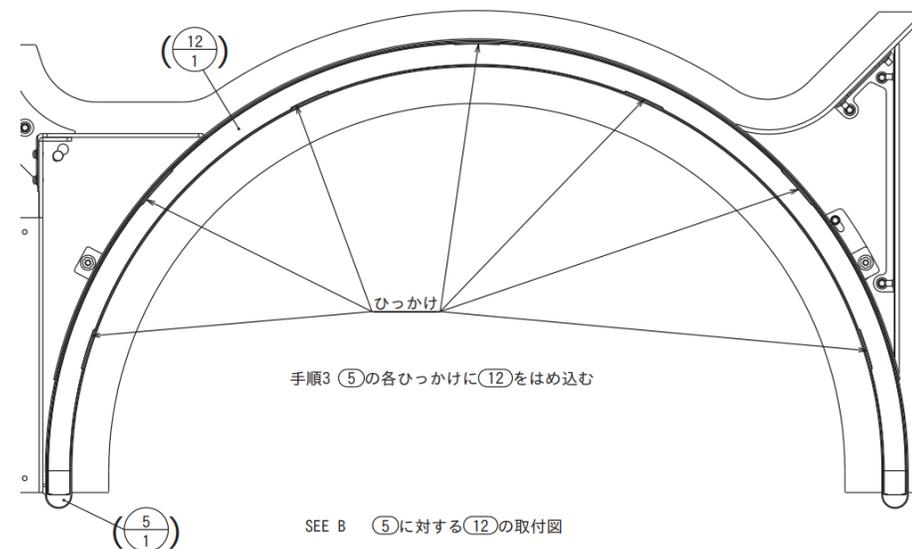
手順2 (12)の片側の先端を(5)に差し込む

手順4 (12)の片側の先端を(5)に差し込む

手順1 (12)を(5)の斜線部の段差に載せる
円弧の両側に段差があります

段差

1. **サテライト枠シート**が正しく取りついているか確認してください。

「ポケモンコロガリーナ パーツカタログ」
420-7707 P99を参照し、実機確認をお願いします。

サテライト枠には**サテライト枠シート**固定用に

- ・ 両端の差し込み部
- ・ 載せるための**段差**(円弧部両側)
- ・ 7箇所の「ひっかけ」

がありますので注意してください。

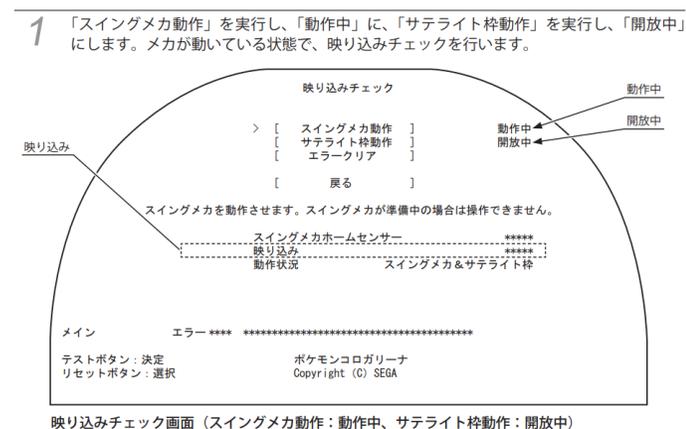
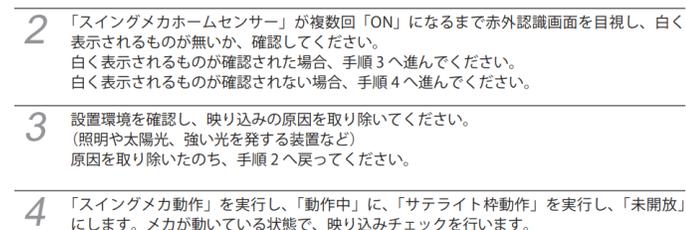
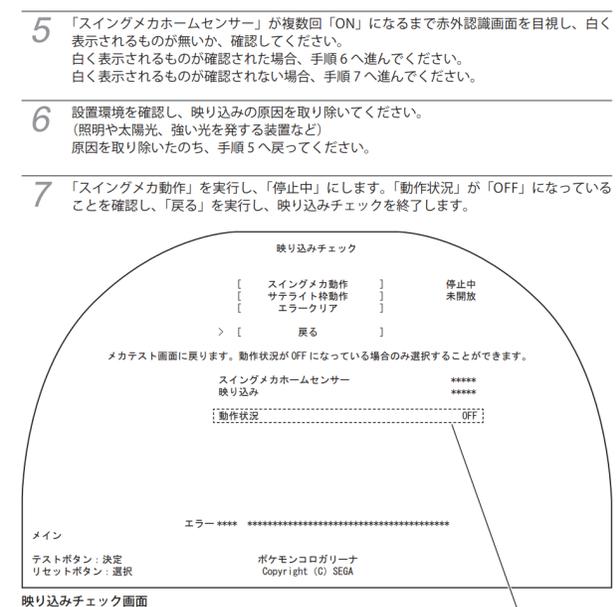
このとき、サテライト枠を未開放にした状態で**ボールガードシートを軽くつついてください。**
手を離れた後で、映り込みが発生した状態が維持されないことを確認します。

維持できてしまう場合は、ボールガードシートの留め位置を微調整し、ボールガードシートにかかるテンションを変えてみてください。
映り込みが発生している近傍の**サテライト枠シート**の状態を再確認してください。

最後に、サテライト枠を10回程度開閉させて、映り込みが発生しないことを確認してください。

サテライト枠シート、ボールガードシートの再調整をした場合はカメラ保存を再実行してください。
