# 「英傑大戦」プリンター印刷トラブルガイド【改訂版2】

店舗スタッフ用  
「英傑大戦」  
プリンター印刷トラブルガイド 【改訂版2】

第2版 2024年2月8日

株式会社セガ

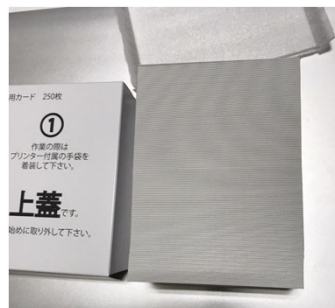
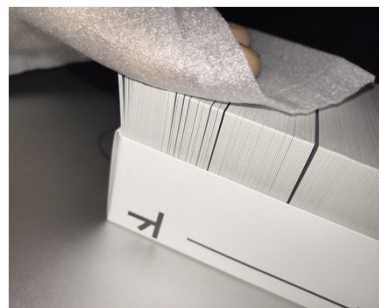
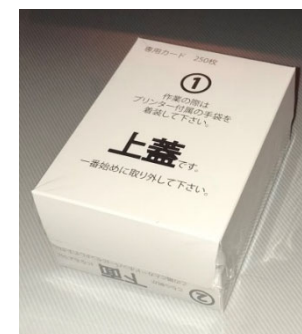
→専用カードは紙製のため、新品パックから開封して時間が経ちすぎると、温度・湿度の環境変化でカードが変形してしまう可能性があります。カードパックは、ビニールの梱包をしたまま保管してください。変形によるカード曲がりが大きくなりすぎると、プリンター装填時に詰まりやすくなる可能性があります。

カード挿入口にカードが詰まっている場合は、カードの曲がりによる可能性が高いです。

- ・詰まっているカードを取り除いてください。
- ・カードホッパーにカードを補充する際に曲がったり、くっついていないか確認してください。
- ・本誌P.10「温度・湿度の影響による専用カード曲がり」を確認してください。

カードパックは、ビニールの梱包をしたまま保管してください。

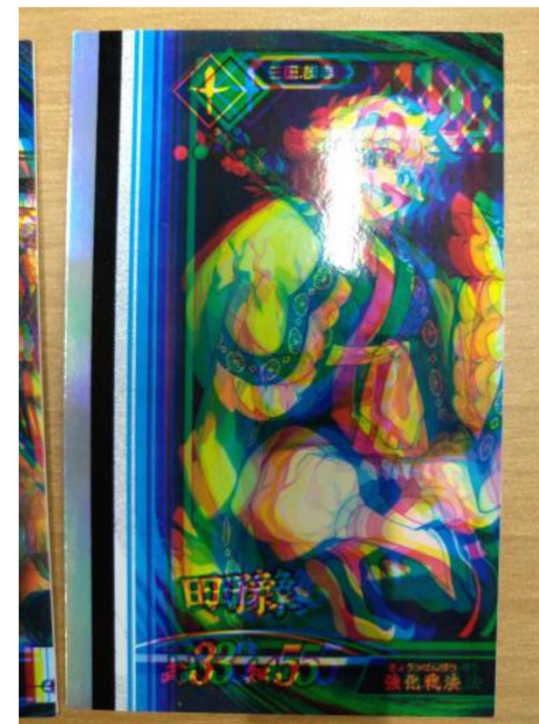
カードの画像が色ごと（黄・赤・青）にずれて印刷されている。

→インクリボンや再転写フィルムのセット時にフィルムがたるんだり、緩んでセットされている可能性があります。

インクリボン・再転写フィルムの装着が正しく行えているか確認してください。

カチッ！と音が鳴るまで挿入！

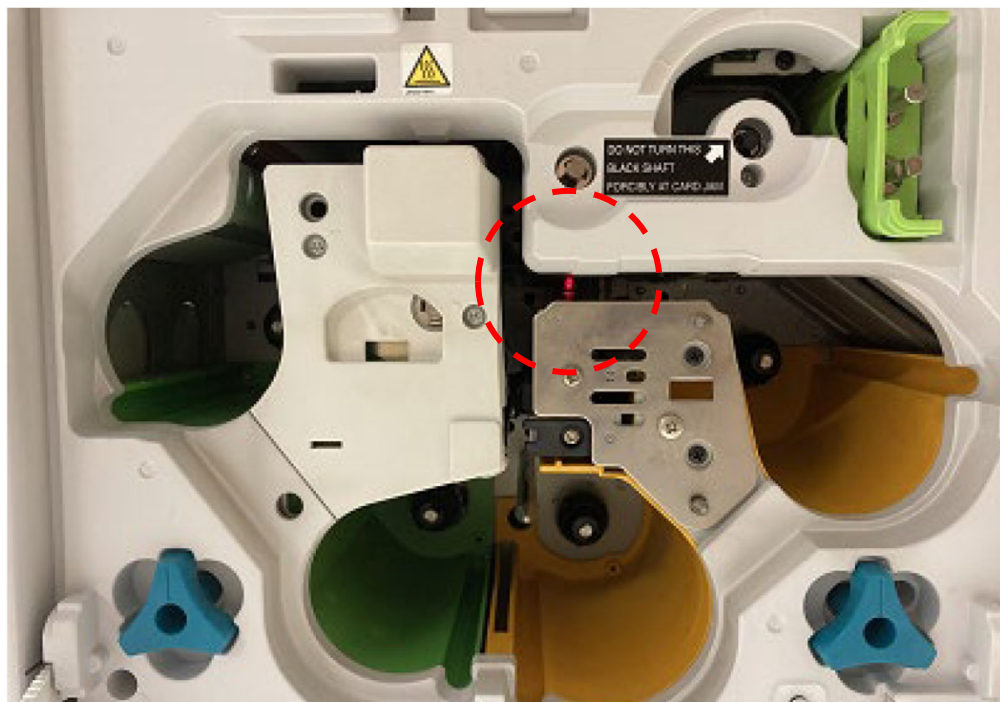
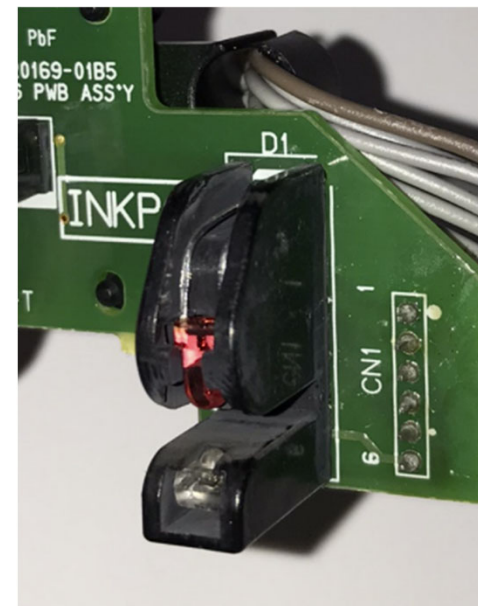
・インクリボンセンサーに汚れが付着して正しくインクリボンを検知できていません  
→汚れの程度によって、一時的に正常な印刷結果に戻ったりしますが、そのうちずっと青っぽい印刷結果だけになります。  
またセンサーが正常に動作しないことで、リボン検知ができず誤動作によってリボン貼りつきを併発する恐れもあります。

インクリボンセンサーは、リボンカセットを外して以下の赤丸の中央奥に（赤いLED部の位置）にあります。

＜インクリボンセンサー＞  
上の赤いLED照射部と下の透明の受光部に分かれ“コ”の字の構造になっています。
